# Lote 1 - Rota: Noroeste

**FRATAR**  
ENGENHARIA CONSULTIVA

| Diagnóstico da Calçada | Qualidade do Serviço | |
| Endereço: Av. Brigadeiro Eduardo Gomes, 1309 | 53 | C |

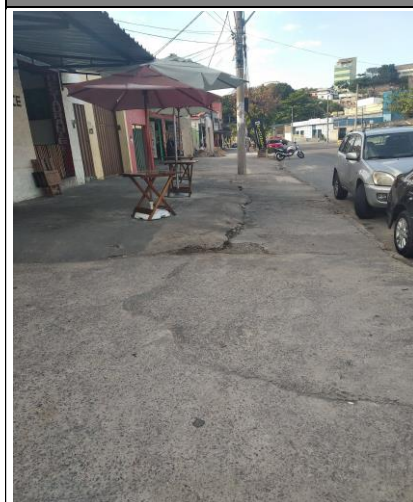
## Foto Geral

| ID | Itens Avaliados | Respostas | Nota |
|---|---|---|---|
| P_4 | Existência de Buracos ? | Poucos | 5 |
| P_5 | Condições Gerais do Piso e meio-fio da calçada ? | Regular | 5 |
| P_6 | Presença de desníveis ? | Médio | 3 |
| P_9 | A calçada Possui Rebaixamento de Veículos correto ? | Não | 0 |
| P_11 | O Passeio está no padrão da SMPU ? | Não | 0 |
| P_16 | Classificação geral da calçada pelo pesquisador. | Ruim | 0 |
