# Lote 4 - Rota: Contorno

**FRATAR**  
ENGENHARIA CONSULTIVA

| Diagnóstico da Calçada | Qualidade do Serviço | |
| Endereço: Av.Contorno, s/nº | 88 | B |

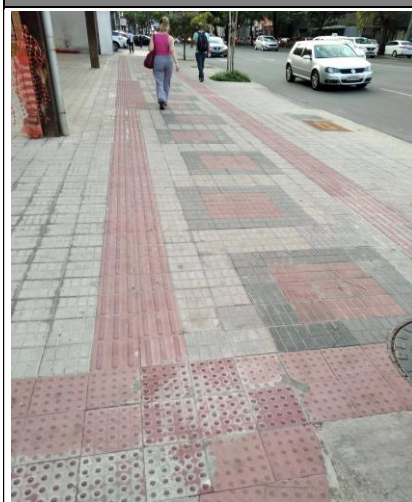
Foto Geral

| ID | Itens Avaliados | Respostas | Nota |
|---|---|---|---|
| P_16 | Classificação geral da calçada pelo pesquisador. | Ótimo(a) | 10 |
