# Lote 3 - Rota: Leste 3

| Diagnóstico da Calçada | Qualidade do Serviço | |
| Endereço: Av. Andradas, s/nº | 72 | B |
| Data do Registro: 08/11/2019 11:47:59 | | |

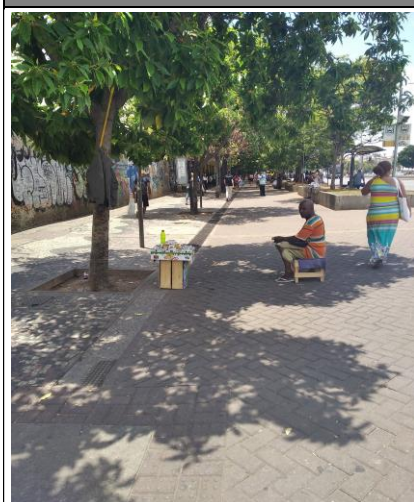
## Foto Geral

| ID | Itens Avaliados | Respostas | Nota |
|---|---|---|---|
| P_4 | Existência de Buracos ? | Poucos | 5 |
| P_7 | Tem rebaixamento de calçada para Pedestre ? | Sim | 7 |
| P_9 | A calçada Possui Rebaixamento de Veículos correto ? | N.A | 0 |
| P_11 | O Passeio está no padrão da SMPU ? | Não | 0 |
| P_16 | Classificação geral da calçada pelo pesquisador. | Ótimo(a) | 10 |

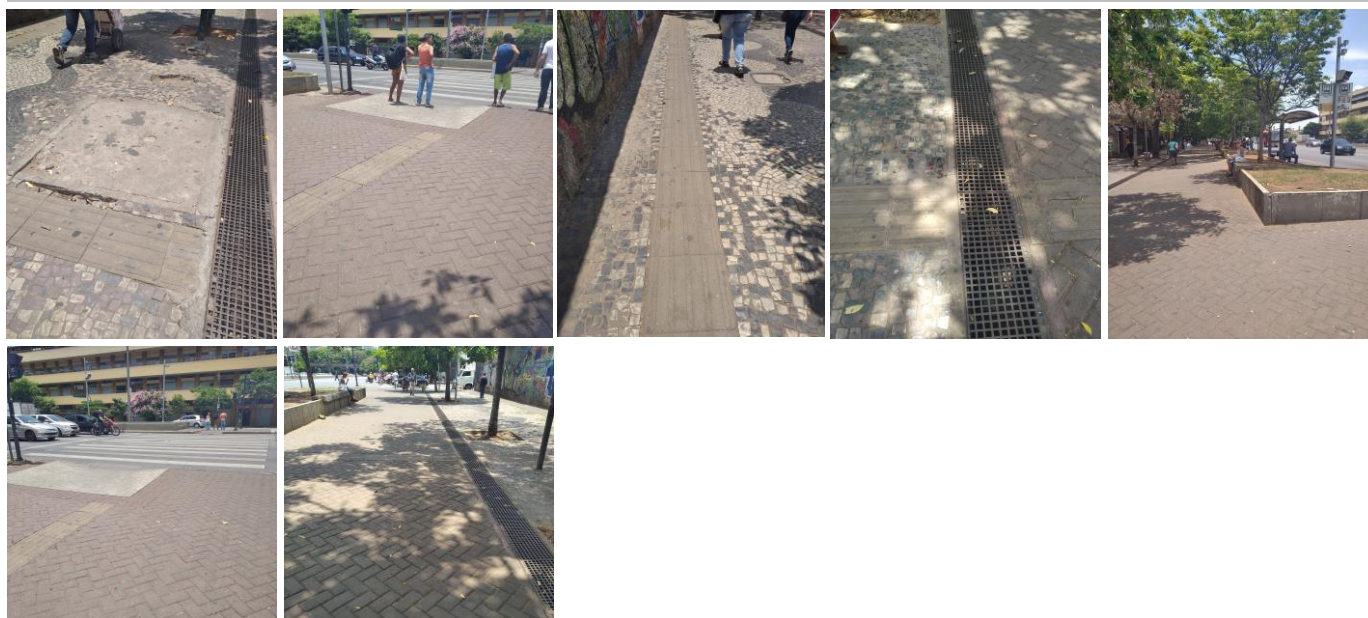
## Fotos Complementares - Detalhes do Passeio

| ID | Itens Avaliados | Respostas | Nota |
|---|---|---|---|
| P_7_1_2 | Se for do Tipo 1, O rebaixo tem abas conforme a norma ? | Não | -1 |
| P_7_3 | O rebaixo possui piso tátil ? | Tem só piso de alerta | -1 |
| P_7_3_1 | O piso tátil de alerta e direcional do rebaixo está conforme a norma ? | Não | -1 |
| P_8_1 | O piso tátil está no eixo da faixa livre ? | Não | 0 |
