# Lote 1 - Rota: Padre Pedro Pinto

**FRATAR**  
ENGENHARIA CONSULTIVA

| Diagnóstico da Calçada | Qualidade do Serviço | |
| Endereço: Rua Padre Pedro Pinto, 2740 | 65 | C |

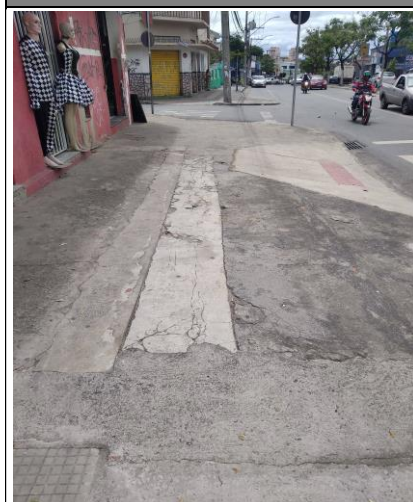
Foto Geral

| ID | Itens Avaliados | Respostas | Nota |
|---|---|---|---|
| P_5 | Condições Gerais do Piso e meio-fio da calçada ? | Regular | 5 |
| P_6 | Presença de desníveis ? | Leve | 7 |
| P_16 | Classificação geral da calçada pelo pesquisador. | Regular | 5 |

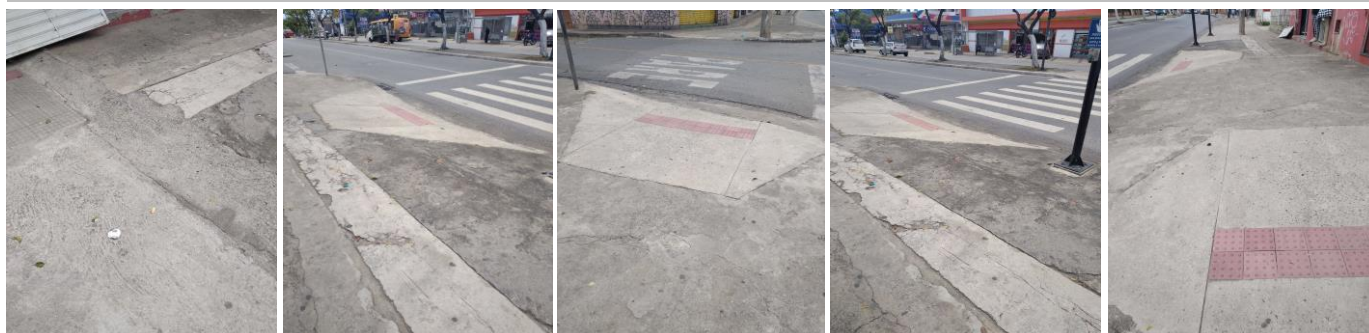
Fotos Complementares - Detalhes do Passeio

| ID | Itens Avaliados | Respostas | Nota |
|---|---|---|---|
| P_7_3 | O rebaixo possui piso tátil ? | Tem só piso de alerta | -1 |
| P_7_3_1 | O piso tátil de alerta e direcional do rebaixo está conforme a norma ? | Não | -1 |
