# Lote 4 - Rota: Contorno

**FRATAR**  
ENGENHARIA CONSULTIVA

| Diagnóstico da Calçada | Qualidade do Serviço | |
| Endereço: Av.Contorno, 5501 | 95 | A |

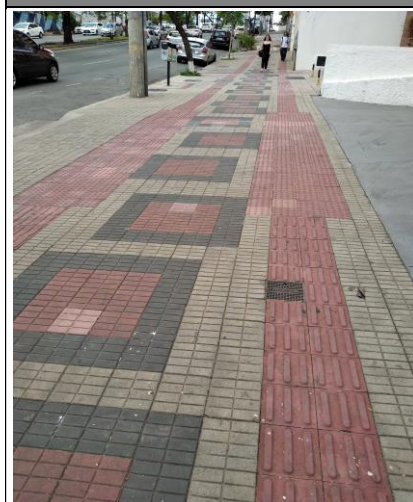
## Foto Geral

| ID | Itens Avaliados | Respostas | Nota |
|---|---|---|---|
| P_16 | Classificação geral da calçada pelo pesquisador. | Ótimo(a) | 10 |
