# Lote 1 - Rota: Noroeste

**FRATAR**  
ENGENHARIA CONSULTIVA

| Diagnóstico da Calçada | Qualidade do Serviço | |
| Endereço: Av. Abílio Machado, 1541 | <b>80</b> | <b>B</b> |

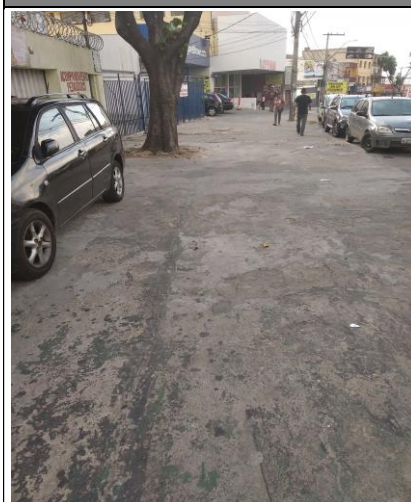
## Foto Geral

| ID | Itens Avaliados | Respostas | Nota |
|---|---|---|---|
| P_5 | Condições Gerais do Piso e meio-fio da calçada ? | Regular | 5 |
| P_11 | O Passeio está no padrão da SMPU ? | Não | 0 |
| P_16 | Classificação geral da calçada pelo pesquisador. | Regular | 5 |
