# Lote 1 - Rota: Padre Pedro Pinto

**FRATAR**  
ENGENHARIA CONSULTIVA

| Diagnóstico da Calçada | Qualidade do Serviço | |
| Endereço: Rua Padre Pedro Pinto, 1686 | <b>85</b> | <b>B</b> |

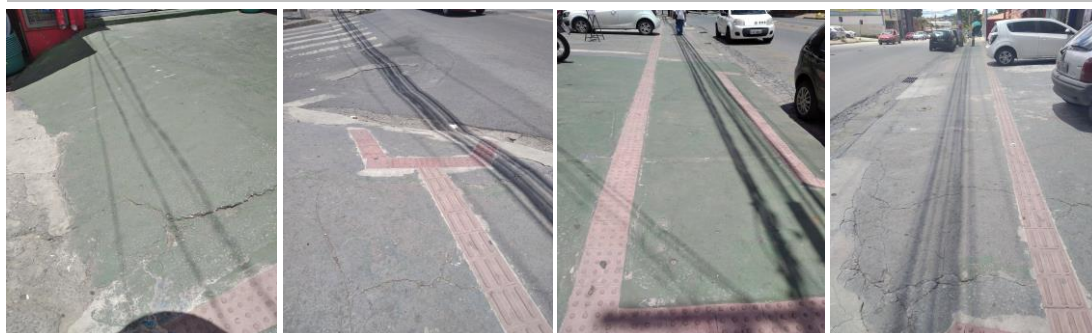
Fotos Complementares - Detalhes do Passeio

| ID | Itens Avaliados | Respostas | Nota |
|---|---|---|---|
| P_6 | Presença de desníveis ? | Leve | 7 |

| ID | Itens Avaliados | Respostas | Nota |
|---|---|---|---|
| P_7_3 | O rebaixo possui piso tátil ? | Tem só piso de alerta | -1 |
| P_7_3_1 | O piso tátil de alerta e direcional do rebaixo está conforme a norma ? | Não | -1 |
| P_8_1 | O piso tátil está no eixo da faixa livre ? | Não | 0 |
