# Lote 4 - Rota: Contorno

**FRATAR**  
ENGENHARIA CONSULTIVA

| Diagnóstico da Calçada | Qualidade do Serviço | |
| Endereço: Av.Contorno, 768 | 90 | B |

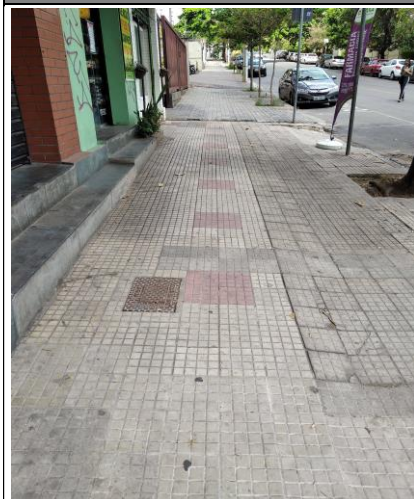
Foto Geral

| ID | Itens Avaliados | Respostas | Nota |
|---|---|---|---|
| P_11 | O Passeio está no padrão da SMPU ? | Não | 0 |
| P_16 | Classificação geral da calçada pelo pesquisador. | Ótimo(a) | 10 |
