# Lote 1 - Rota: Noroeste

| Diagnóstico da Calçada | Qualidade do Serviço | |
| Endereço: Av. Brigadeiro Eduardo Gomes, 2011 | 80 | B |
| Num. Lote CTM: 130852100125 | | |

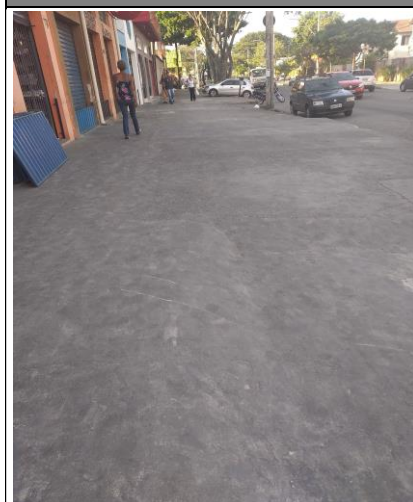
Foto Geral

| ID | Itens Avaliados | Respostas | Nota |
|---|---|---|---|
| P_5 | Condições Gerais do Piso e meio-fio da calçada ? | Ótimo(a) | 10 |
| P_16 | Classificação geral da calçada pelo pesquisador. | Ótimo(a) | 10 |
