# Lote 4 - Rota: Raja Gabáglia

**FRATAR**  
ENGENHARIA CONSULTIVA

| Diagnóstico da Calçada | Qualidade do Serviço | |
| Endereço: Rua São Paulo, 789 | 63 | C |

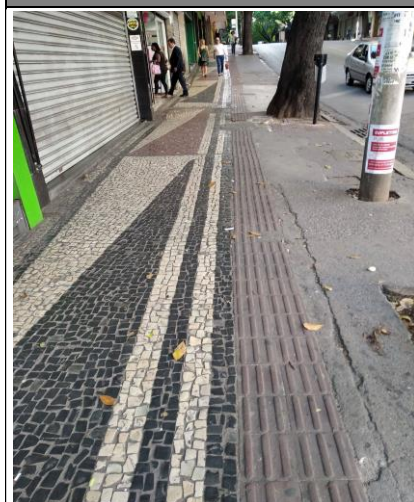
Foto Geral

| ID | Itens Avaliados | Respostas | Nota |
|---|---|---|---|
| P_5 | Condições Gerais do Piso e meio-fio da calçada ? | Regular | 5 |
| P_16 | Classificação geral da calçada pelo pesquisador. | Regular | 5 |

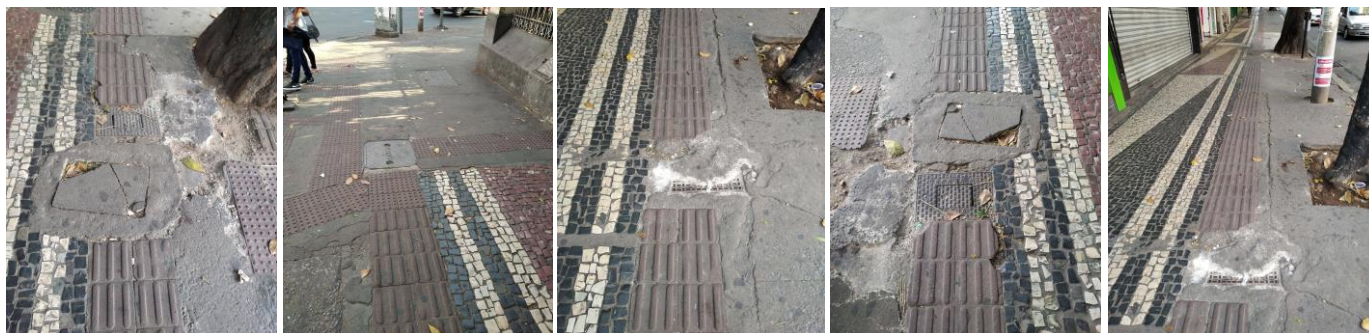
Fotos Complementares - Detalhes do Passeio

| ID | Itens Avaliados | Respostas | Nota |
|---|---|---|---|
| P_4 | Existência de Buracos ? | Poucos | 10 |
