# Lote 5 - Rota: Sul

**FRATAR**  
ENGENHARIA CONSULTIVA

| Diagnóstico da Calçada | Qualidade do Serviço | |
| Endereço: Av. João Pinheiro, 161 | 58 | C |

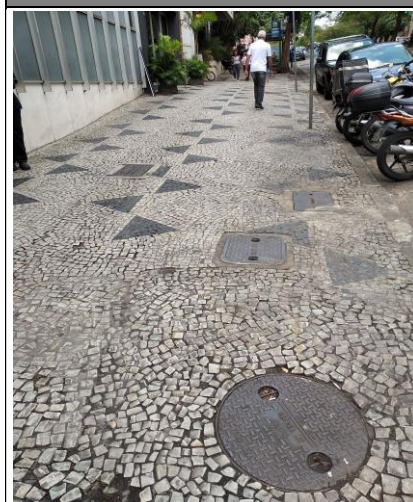
## Foto Geral

| ID | Itens Avaliados | Respostas | Nota |
|---|---|---|---|
| P_16 | Classificação geral da calçada pelo pesquisador. | Ruim | 5 |

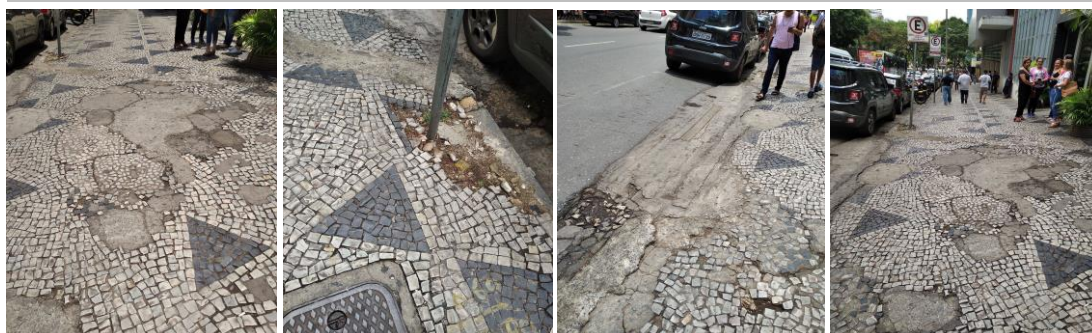
## Fotos Complementares - Detalhes do Passeio

| ID | Itens Avaliados | Respostas | Nota |
|---|---|---|---|
| P_13_2 | | ruim principalmente na parte da entrada de automóveis | 0 |
