# Lote 1 - Rota: Noroeste

| Diagnóstico da Calçada | Qualidade do Serviço | |
| Endereço: Av. Brigadeiro Eduardo Gomes, s/nº | 57 | C |
| Num. Lote CTM: 130473500150 | | |

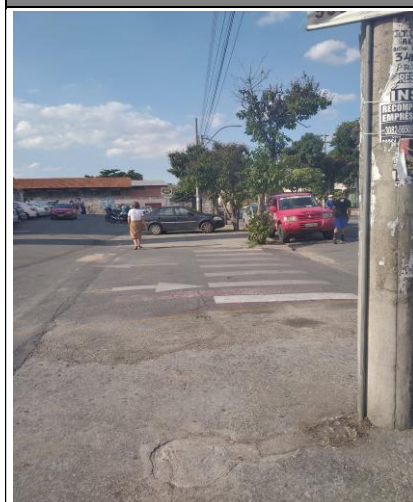
## Foto Geral

| ID | Itens Avaliados | Respostas | Nota |
|---|---|---|---|
| P_5 | Condições Gerais do Piso e meio-fio da calçada ? | Regular | 5 |
| P_9 | A calçada Possui Rebaixamento de Veículos correto ? | Não | 0 |
| P_11 | O Passeio está no padrão da SMPU ? | Não | 0 |
| P_12 | A testada possui prática de estacionamento sobre o passeio ? | Sim | 0 |
| P_16 | Classificação geral da calçada pelo pesquisador. | Regular | 5 |

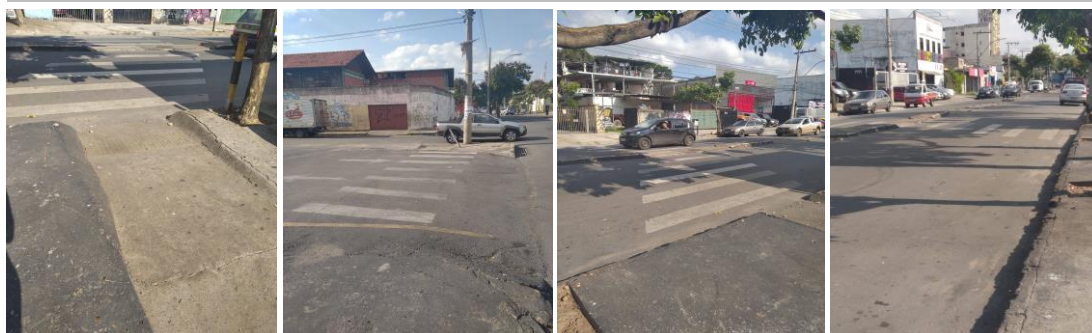
## Fotos Complementares - Detalhes do Passeio

| ID | Itens Avaliados | Respostas | Nota |
|---|---|---|---|
| P_7_1_2 | Se for do Tipo 1, O rebaixo tem abas conforme a norma ? | Não | -1 |
| P_7_3 | O rebaixo possui piso tátil ? | Tem só piso de alerta | -1 |
| P_7_3_1 | O piso tátil de alerta e direcional do rebaixo está conforme a norma ? | Não | -1 |
