# Lote 4 - Rota: Raja Gabáglia

**FRATAR**  
ENGENHARIA CONSULTIVA

| Diagnóstico da Calçada | Qualidade do Serviço | |
| Endereço: Rua Curitiba, 1400 | 68 | C |

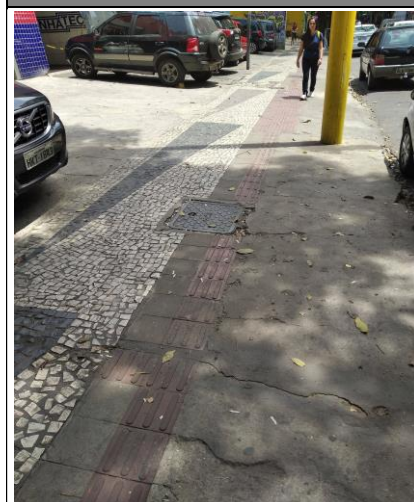
## Foto Geral

| ID | Itens Avaliados | Respostas | Nota |
|---|---|---|---|
| P_4 | Existência de Buracos ? | Poucos | 5 |
| P_5 | Condições Gerais do Piso e meio-fio da calçada ? | Regular | 5 |

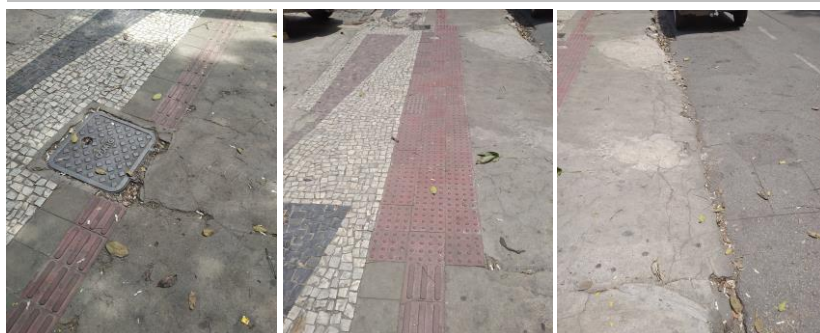
## Fotos Complementares - Detalhes do Passeio

| ID | Itens Avaliados | Respostas | Nota |
|---|---|---|---|
| P_3 | Tipo de revestimento da calçada ? | Pedra Portuguesa | 8 |
| P_9 | A calçada Possui Rebaixamento de Veículos correto ? | Não | 0 |
| P_11 | O Passeio está no padrão da SMPU ? | Não | 0 |
