# Lote 1 - Rota: Noroeste

**FRATAR**  
ENGENHARIA CONSULTIVA

| Diagnóstico da Calçada | Qualidade do Serviço | |
| Endereço: Av. Abílio Machado, 830 | 55 | C |

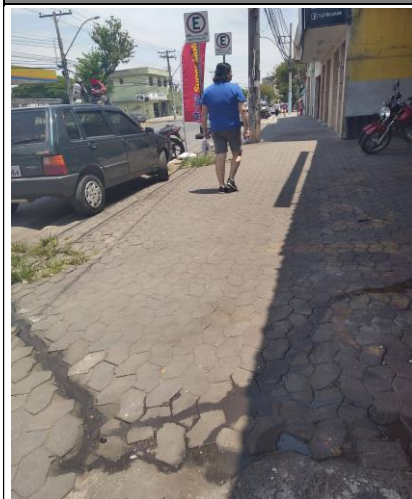
## Foto Geral

| ID | Itens Avaliados | Respostas | Nota |
|---|---|---|---|
| P_4 | Existência de Buracos ? | Poucos | 5 |
| P_5 | Condições Gerais do Piso e meio-fio da calçada ? | Regular | 5 |
| P_12 | A testada possui prática de estacionamento sobre o passeio ? | Sim | 0 |
| P_16 | Classificação geral da calçada pelo pesquisador. | Regular | 5 |
