# Lote 4 - Rota: Raja Gabáglia

| Diagnóstico da Calçada | Qualidade do Serviço | |
| Endereço: Av. Raja Gabaglia, s/nº | 65 | C |
| Data do Registro: 11/11/2019 14:28:37 | | |

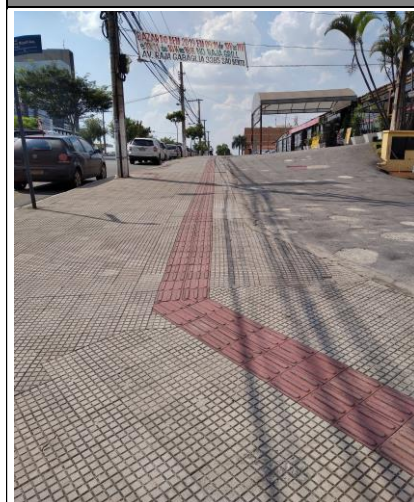
## Foto Geral

| ID | Itens Avaliados | Respostas | Nota |
|---|---|---|---|
| P_7 | Tem rebaixamento de calçada para Pedestre ? | Não, mas deveria ter. | 0 |
| P_9 | A calçada Possui Rebaixamento de Veículos correto ? | Não | 0 |
| P_12 | A testada possui prática de estacionamento sobre o passeio ? | Sim | 0 |
| P_13 | Existe algum dispositivo de Drenagem sobre a calçada ? | Sim | 0 |
| P_16 | Classificação geral da calçada pelo pesquisador. | Ótimo(a) | 10 |
