# Lote 4 - Rota: Raja Gabáglia

**FRATAR**  
ENGENHARIA CONSULTIVA

| Diagnóstico da Calçada | Qualidade do Serviço | |
| Endereço: Av. Raja Gabaglia, s/nº | 58 | C |

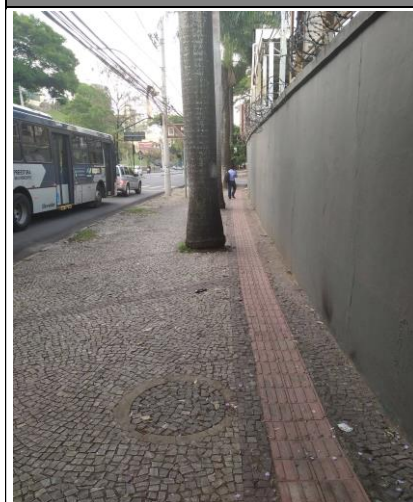
## Foto Geral

| ID | Itens Avaliados | Respostas | Nota |
|---|---|---|---|
| P_16 | Classificação geral da calçada pelo pesquisador. | Regular | 5 |

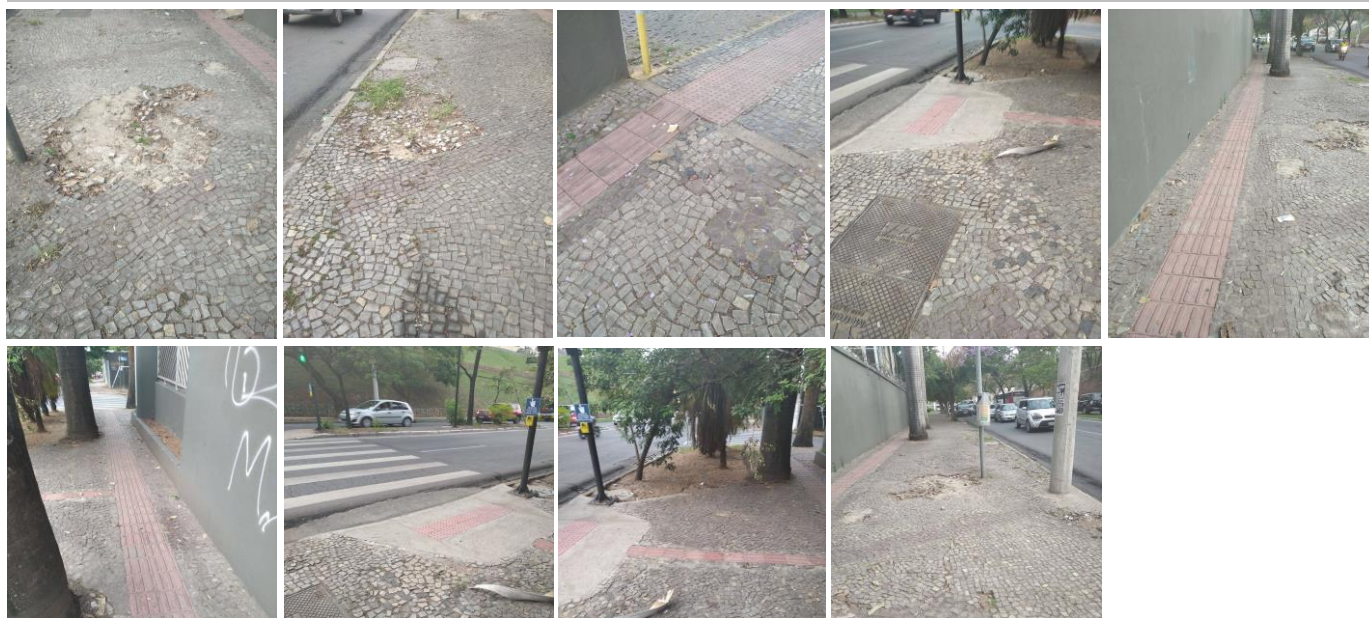
## Fotos Complementares - Detalhes do Passeio

| ID | Itens Avaliados | Respostas | Nota |
|---|---|---|---|
| P_4 | Existência de Buracos ? | Poucos | 5 |
| P_5 | Condições Gerais do Piso e meio-fio da calçada ? | Regular | 5 |
| P_6 | Presença de desníveis ? | Leve | 7 |
