# Lote 4 - Rota: Raja Gabáglia

| Diagnóstico da Calçada | Qualidade do Serviço | |
| Endereço: Av. Raja Gabaglia, 319 | 68 | C |

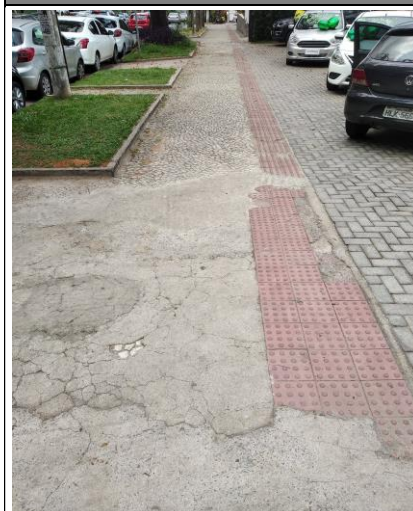
## Foto Geral

| ID | Itens Avaliados | Respostas | Nota |
|---|---|---|---|
| P_4 | Existência de Buracos ? | Poucos | 5 |
| P_5 | Condições Gerais do Piso e meio-fio da calçada ? | Regular | 5 |
| P_12 | A testada possui prática de estacionamento sobre o passeio ? | Sim | 0 |
| P_16 | Classificação geral da calçada pelo pesquisador. | Regular | 5 |
