# Lote 1 - Rota: Noroeste

| Diagnóstico da Calçada | Qualidade do Serviço | |
| Endereço: Av. Brigadeiro Eduardo Gomes, s/nº | 60 | C |
| Num. Lote CTM: 130641200135 | | |

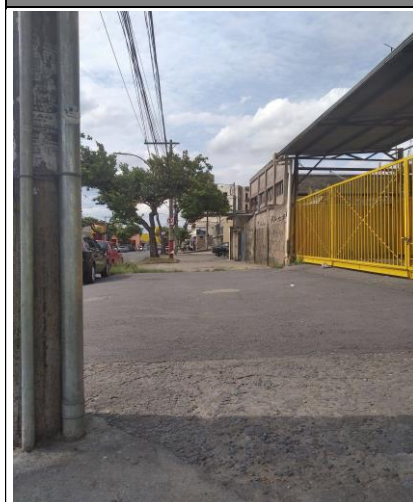
## Foto Geral

| ID | Itens Avaliados | Respostas | Nota |
|---|---|---|---|
| P_5 | Condições Gerais do Piso e meio-fio da calçada ? | Regular | 5 |
| P_16 | Classificação geral da calçada pelo pesquisador. | Regular | 5 |
