# Lote 1 - Rota: Noroeste

| Diagnóstico da Calçada | Qualidade do Serviço | |
| Endereço: Av. Brigadeiro Eduardo Gomes, 1280 | 70 | C |
| Data do Registro: 13/11/2019 14:46:04 | | |

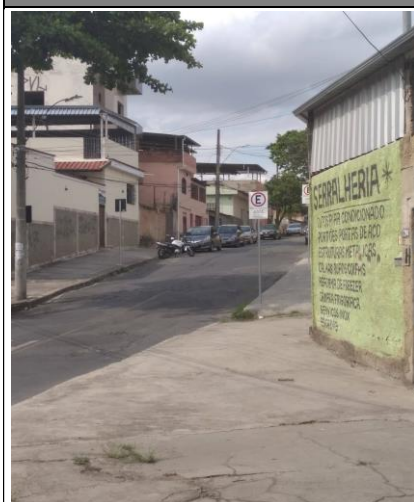
## Foto Geral

| ID | Itens Avaliados | Respostas | Nota |
|---|---|---|---|
| P_4 | Existência de Buracos ? | Poucos | 5 |
| P_9 | A calçada Possui Rebaixamento de Veículos correto ? | Não | 0 |
| P_11 | O Passeio está no padrão da SMPU ? | Não | 0 |
| P_16 | Classificação geral da calçada pelo pesquisador. | Regular | 5 |
