Lote 4 - Rota: Contorno

Diagnóstico da Calçada	Qualidade do Serviço	
Endereço: Av.Contorno, s/nº Data do Registro: 05/11/2019 10:03:24 Num. Lote CTM: 10025900285	70	C

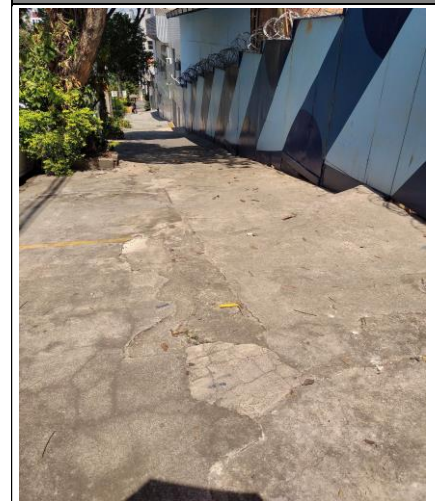
Foto Geral

ID	Itens Avaliados	Respostas	Nota
P_1	O Mobiliário urbano está dentro da faixa de serviço de 70 cm ?	Sim	-
P_2	Qual a largura livre do Passeio ?	Acima de 1.50 m	10
P_3	Tipo de revestimento da calçada ?	Concreto	10
P_4	Existência de Buracos ?	Poucos	5
P_5	Condições Gerais do Piso e meio-fio da calçada ?	Regular	5
P_6	Presença de desníveis ?	Severo	0
P_7	Tem rebaixamento de calçada para Pedestre ?	Não	10
P_8	Possui piso tátil ao longo da Calçada ?	Não	-
P_9	A calçada Possui Rebaixamento de Veículos correto ?	Sim	10
P_10	Existência de altura livre menor que 2,10 m ?	Não	-
P_11	O Passeio está no padrão da SMPU ?	Não	0
P_12	A testada possui prática de estacionamento sobre o passeio ?	Não	10
P_13	Existe algum dispositivo de Drenagem sobre a calçada ?	Não	0
P_14	Existe PED em frente a testada ?	Não	-
P_15	Existe FTP em frente a testada ?	Não	-
P_16	Classificação geral da calçada pelo pesquisador.	Ótimo(a)	10
