# Lote 1 - Rota: Noroeste

**FRATAR**  
ENGENHARIA CONSULTIVA

| Diagnóstico da Calçada | Qualidade do Serviço | |
| Endereço: Av. Ivaí, 228 | 63 | C |

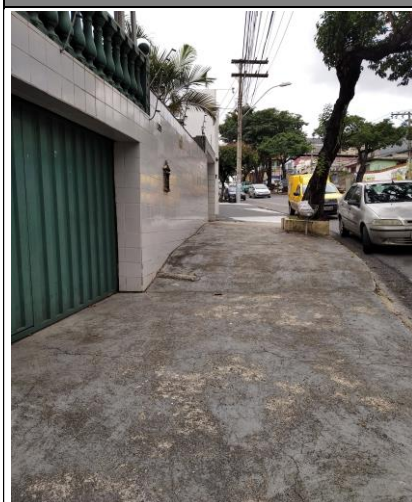
## Foto Geral

| ID | Itens Avaliados | Respostas | Nota |
|---|---|---|---|
| P_5 | Condições Gerais do Piso e meio-fio da calçada ? | Regular | 5 |
| P_6 | Presença de desníveis ? | Médio | 3 |
| P_9 | A calçada Possui Rebaixamento de Veículos correto ? | Não | 0 |
| P_11 | O Passeio está no padrão da SMPU ? | Não | 0 |
| P_16 | Classificação geral da calçada pelo pesquisador. | Regular | 5 |
