# Lote 1 - Rota: Padre Pedro Pinto

**FRATAR**  
ENGENHARIA CONSULTIVA

| Diagnóstico da Calçada | Qualidade do Serviço | |
| Endereço: Rua Padre Pedro Pinto, 1231 | 65 | C |

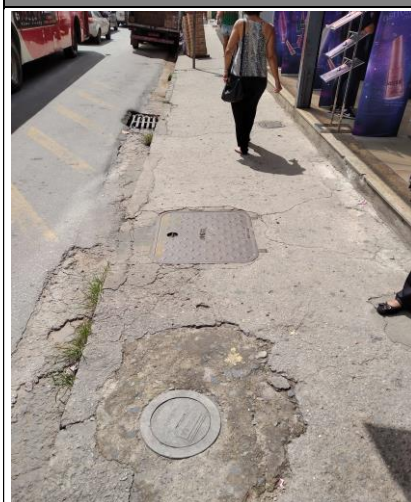
## Foto Geral

| ID | Itens Avaliados | Respostas | Nota |
|---|---|---|---|
| P_4 | Existência de Buracos ? | Poucos | 5 |
| P_5 | Condições Gerais do Piso e meio-fio da calçada ? | Regular | 5 |
| P_16 | Classificação geral da calçada pelo pesquisador. | Regular | 5 |
