# Lote 1 - Rota: Noroeste

**FRATAR**  
ENGENHARIA CONSULTIVA

| Diagnóstico da Calçada | Qualidade do Serviço | |
| Endereço: Av. Brigadeiro Eduardo Gomes, 2017 | 70 | C |

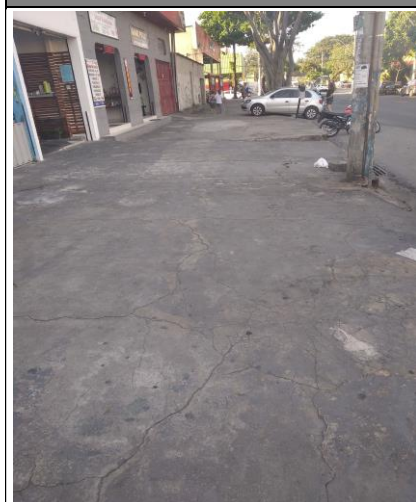
## Foto Geral

| ID | Itens Avaliados | Respostas | Nota |
|---|---|---|---|
| P_5 | Condições Gerais do Piso e meio-fio da calçada ? | Regular | 5 |
| P_9 | A calçada Possui Rebaixamento de Veículos correto ? | Não | 0 |
| P_11 | O Passeio está no padrão da SMPU ? | Não | 0 |
| P_16 | Classificação geral da calçada pelo pesquisador. | Regular | 5 |
