# Lote 5 - Rota: Afonso Pena

**FRATAR**  
ENGENHARIA CONSULTIVA

| Diagnóstico da Calçada | Qualidade do Serviço | |
| Endereço: Rua Rio Grande do Norte, 1129 | 86 | B |

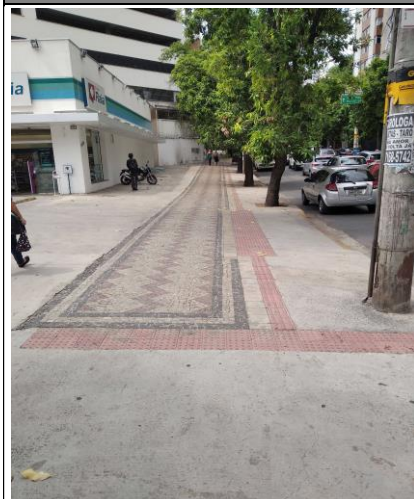
Foto Geral

| ID | Itens Avaliados | Respostas | Nota |
|---|---|---|---|
| P_5 | Condições Gerais do Piso e meio-fio da calçada ? | Ótimo(a) | 10 |
| P_16 | Classificação geral da calçada pelo pesquisador. | Ótimo(a) | 10 |
