# Lote 3 - Rota: Antônio Carlos II

**FRATAR**  
ENGENHARIA CONSULTIVA

| Diagnóstico da Calçada | Qualidade do Serviço | |
| Endereço: Av. Portugal, 555 | 58 | C |

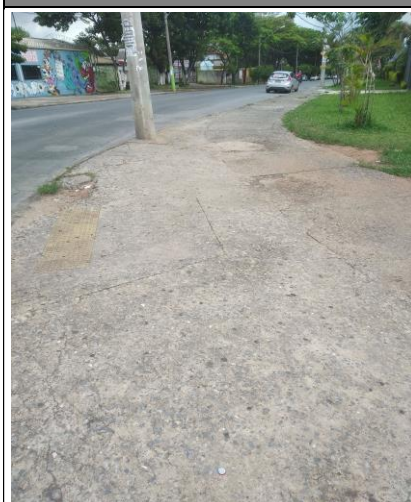
## Foto Geral

| ID | Itens Avaliados | Respostas | Nota |
|---|---|---|---|
| P_4 | Existência de Buracos ? | Poucos | 5 |
| P_5 | Condições Gerais do Piso e meio-fio da calçada ? | Regular | 5 |
| P_16 | Classificação geral da calçada pelo pesquisador. | Regular | 5 |

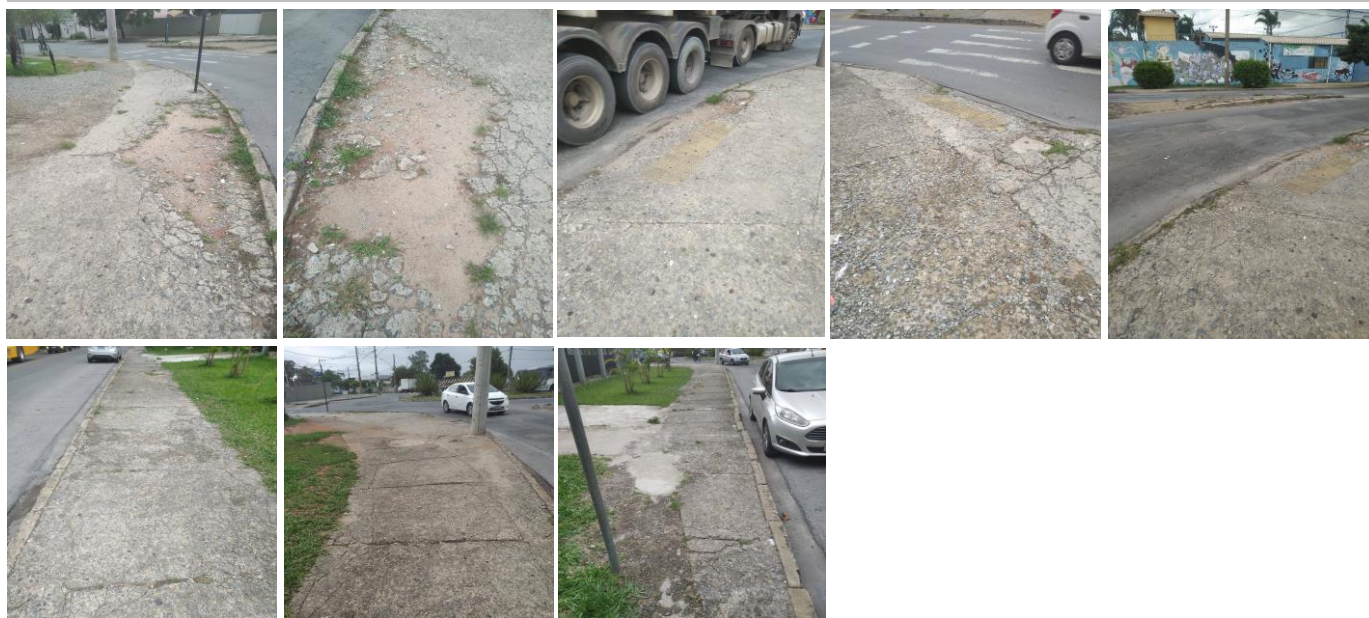
## Fotos Complementares - Detalhes do Passeio

| ID | Itens Avaliados | Respostas | Nota |
|---|---|---|---|
| P_7_1_2 | Se for do Tipo 1, O rebaixo tem abas conforme a norma ? | Não | -1 |
| P_7_3 | O rebaixo possui piso tátil ? | Tem só piso de alerta | -1 |
| P_7_3_1 | O piso tátil de alerta e direcional do rebaixo está conforme a norma ? | Não | -1 |
