Lote 1 - Rota: Noroeste

Diagnóstico da Calçada	Qualidade do Serviço	
Endereço: Av. Brigadeiro Eduardo Gomes, 1444 Data do Registro: 13/11/2019 15:01:22 Num. Lote CTM: 130152200140	45	D

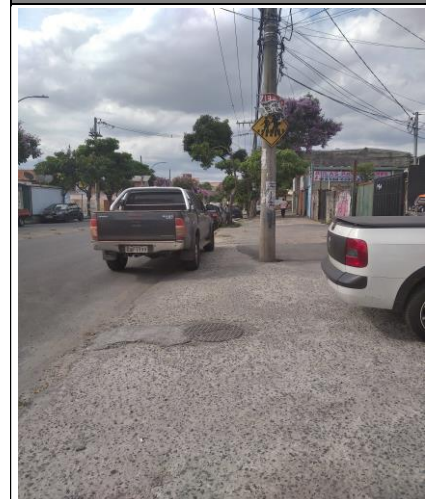
Foto Geral

ID	Itens Avaliados	Respostas	Nota
P_1	O Mobiliário urbano está dentro da faixa de serviço de 70 cm ?	Não	-
P_2	Qual a largura livre do Passeio ?	Acima de 1.50 m	10
P_3	Tipo de revestimento da calçada ?	Outro	0
P_4	Existência de Buracos ?	Poucos	5
P_5	Condições Gerais do Piso e meio-fio da calçada ?	Regular	5
P_6	Presença de desníveis ?	Nenhum	10
P_7	Tem rebaixamento de calçada para Pedestre ?	Não	10
P_8	Possui piso tátil ao longo da Calçada ?	Não	-
P_9	A calçada Possui Rebaixamento de Veículos correto ?	Não	0
P_10	Existência de altura livre menor que 2,10 m ?	Não	-
P_11	O Passeio está no padrão da SMPU ?	Não	0
P_12	A testada possui prática de estacionamento sobre o passeio ?	Sim	0
P_13	Existe algum dispositivo de Drenagem sobre a calçada ?	Não	0
P_14	Existe PED em frente a testada ?	Não	-
P_15	Existe FTP em frente a testada ?	Não	-
P_16	Classificação geral da calçada pelo pesquisador.	Regular	5
