# Lote 1 - Rota: Padre Pedro Pinto

| Diagnóstico da Calçada | Qualidade do Serviço | |
| Endereço: Rua Padre Pedro Pinto, 2990 | 60 | C |
| Data do Registro: 21/11/2019 10:17:53 | | |

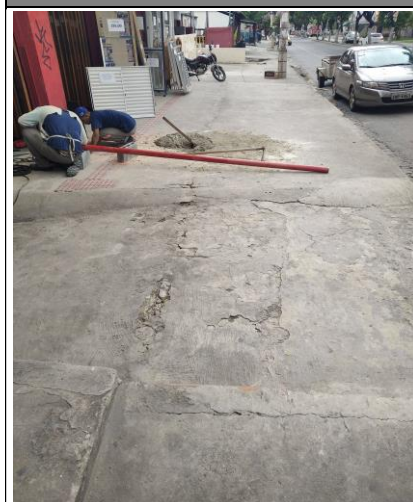
Foto Geral

| ID | Itens Avaliados | Respostas | Nota |
|---|---|---|---|
| P_5 | Condições Gerais do Piso e meio-fio da calçada ? | Regular | 5 |
| P_6 | Presença de desníveis ? | Severo | 0 |
| P_9 | A calçada Possui Rebaixamento de Veículos correto ? | Não | 0 |
| P_11 | O Passeio está no padrão da SMPU ? | Não | 0 |
| P_16 | Classificação geral da calçada pelo pesquisador. | Regular | 5 |
