Lote 1 - Rota: Padre Pedro Pinto

Diagnóstico da Calçada	Qualidade do Serviço	
Endereço: Rua Padre Pedro Pinto, 1154 Data do Registro: 22/11/2019 09:40:02 Num. Lote CTM: 190428000040	80	B

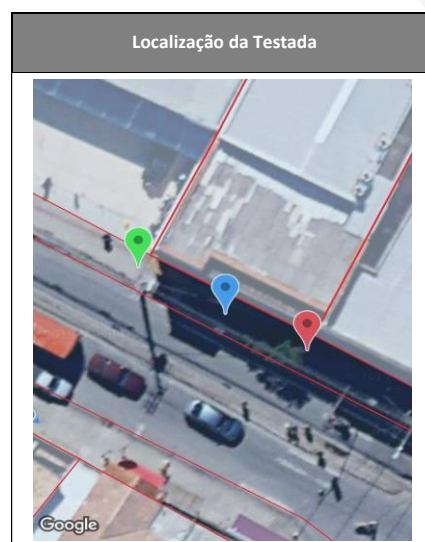
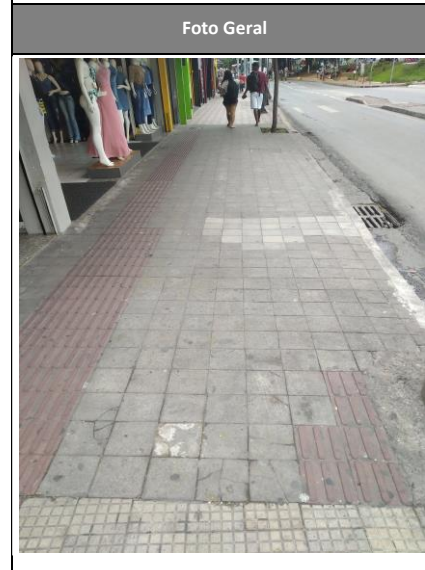
ID	Itens Avaliados	Respostas	Nota
P_1	O Mobiliário urbano está dentro da faixa de serviço de 70 cm ?	Sim	-
P_2	Qual a largura livre do Passeio ?	Acima de 1.50 m	10
P_3	Tipo de revestimento da calçada ?	Bloco Intertravado de Concreto	10
P_4	Existência de Buracos ?	Nenhum	10
P_5	Condições Gerais do Piso e meio-fio da calçada ?	Ótimo(a)	10
P_6	Presença de desníveis ?	Nenhum	10
P_7	Tem rebaixamento de calçada para Pedestre ?	Não	10
P_8	Possui piso tátil ao longo da Calçada ?	Sim	-
P_9	A calçada Possui Rebaixamento de Veículos correto ?	N.A	0
P_10	Existência de altura livre menor que 2,10 m ?	Não	-
P_11	O Passeio está no padrão da SMPU ?	Não	0
P_12	A testada possui prática de estacionamento sobre o passeio ?	Não	10
P_13	Existe algum dispositivo de Drenagem sobre a calçada ?	Não	0
P_14	Existe PED em frente a testada ?	Não	-
P_15	Existe FTP em frente a testada ?	Não	-
P_16	Classificação geral da calçada pelo pesquisador.	Ótimo(a)	10
