# Lote 4 - Rota: Raja Gabaglia

| Diagnóstico da Calçada | Qualidade do Serviço | |
| Endereço: Av. Raja Gabaglia, 4700 | 55 | C |

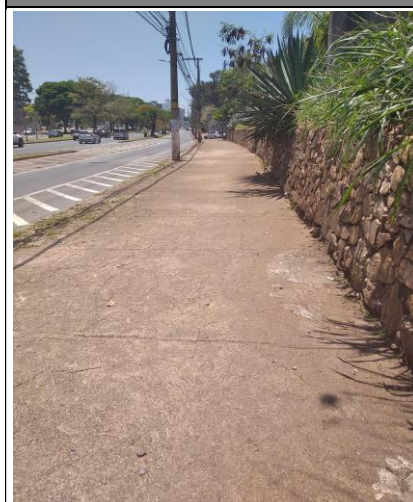
## Foto Geral

| ID | Itens Avaliados | Respostas | Nota |
|---|---|---|---|
| P_4 | Existência de Buracos ? | Poucos | 5 |
| P_6 | Presença de desníveis ? | Severo | 0 |
| P_7 | Tem rebaixamento de calçada para Pedestre ? | Não, mas deveria ter. | 0 |
| P_11 | O Passeio está no padrão da SMPU ? | Não | 0 |
