# Lote 3 - Rota: Antônio Carlos II

**FRATAR**  
ENGENHARIA CONSULTIVA

| Diagnóstico da Calçada | Qualidade do Serviço | |
| Endereço: Av. Portugal, 96 | 28 | E |

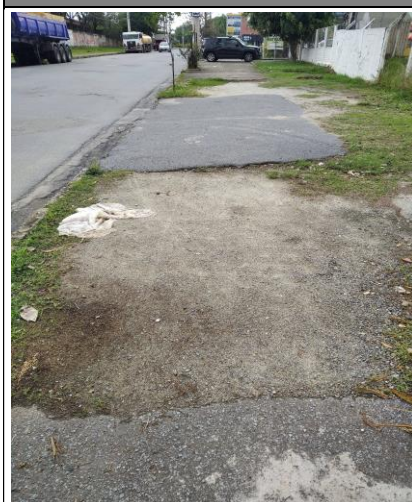
## Foto Geral

| ID | Itens Avaliados | Respostas | Nota |
|---|---|---|---|
| P_3 | Tipo de revestimento da calçada ? | Terra | -10 |
| P_4 | Existência de Buracos ? | Poucos | 5 |
| P_5 | Condições Gerais do Piso e meio-fio da calçada ? | Péssimo | 0 |
| P_6 | Presença de desníveis ? | Médio | 3 |
| P_16 | Classificação geral da calçada pelo pesquisador. | Ruim | 0 |
