# Lote 4 - Rota: Contorno

| Diagnóstico da Calçada | Qualidade do Serviço | |
| Endereço: Av.Contorno, 7344 | 64 | C |
| Data do Registro: 31/10/2019 14:37:51 | | |

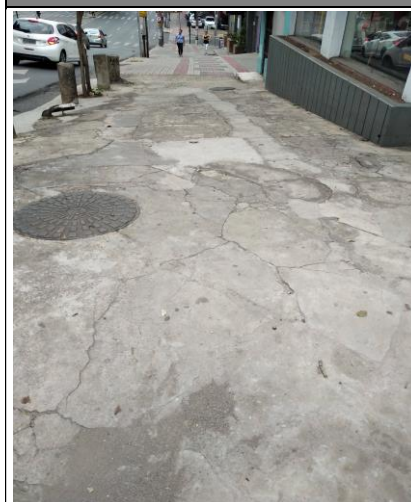
## Foto Geral

| ID | Itens Avaliados | Respostas | Nota |
|---|---|---|---|
| P_4 | Existência de Buracos ? | Poucos | 5 |
| P_5 | Condições Gerais do Piso e meio-fio da calçada ? | Regular | 5 |
| P_16 | Classificação geral da calçada pelo pesquisador. | Regular | 5 |
