# Lote 4 - Rota: Contorno

| Diagnóstico da Calçada | Qualidade do Serviço | |
| Endereço: Av.Contorno, 8657 | 90 | B |

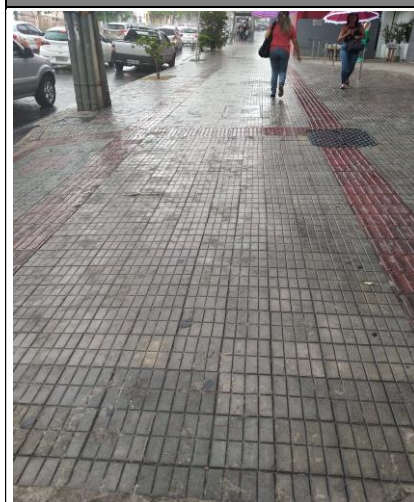
Foto Geral

| ID | Itens Avaliados | Respostas | Nota |
|---|---|---|---|
| P_5 | Condições Gerais do Piso e meio-fio da calçada ? | Ótimo(a) | 10 |
| P_16 | Classificação geral da calçada pelo pesquisador. | Ótimo(a) | 10 |
