# Lote 3 - Rota: Augusto de Lima

**FRATAR**  
ENGENHARIA CONSULTIVA

| Diagnóstico da Calçada | Qualidade do Serviço | |
| Endereço: Av. Augusto de Lima, 1286 | 62 | C |

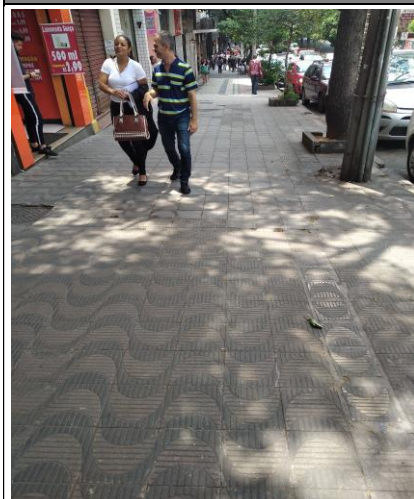
Foto Geral

| ID | Itens Avaliados | Respostas | Nota |
|---|---|---|---|
| P_4 | Existência de Buracos ? | Poucos | 5 |
| P_5 | Condições Gerais do Piso e meio-fio da calçada ? | Regular | 5 |
| P_6 | Presença de desníveis ? | Leve | 7 |
| P_16 | Classificação geral da calçada pelo pesquisador. | Regular | 5 |
