# Lote 1 - Rota: Noroeste

**FRATAR**  
ENGENHARIA CONSULTIVA

| Diagnóstico da Calçada | Qualidade do Serviço | |
| Endereço: Av. Ivaí, 191 | 67 | C |

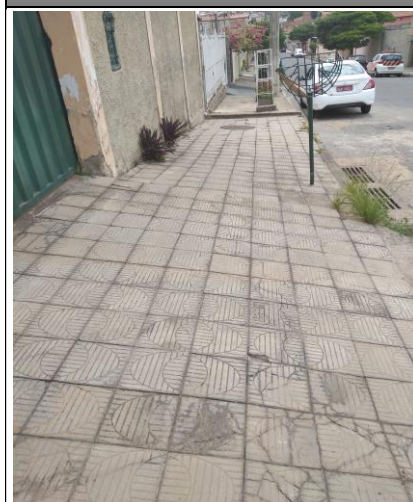
## Foto Geral

| ID | Itens Avaliados | Respostas | Nota |
|---|---|---|---|
| P_5 | Condições Gerais do Piso e meio-fio da calçada ? | Regular | 5 |
| P_6 | Presença de desníveis ? | Leve | 7 |
| P_9 | A calçada Possui Rebaixamento de Veículos correto ? | Não | 0 |
| P_11 | O Passeio está no padrão da SMPU ? | Não | 0 |
| P_16 | Classificação geral da calçada pelo pesquisador. | Regular | 5 |
