# Lote 1 - Rota: Noroeste

**FRATAR**  
ENGENHARIA CONSULTIVA

| Diagnóstico da Calçada | Qualidade do Serviço | |
| Endereço: Av. Ivaí, 185 | 45 | D |

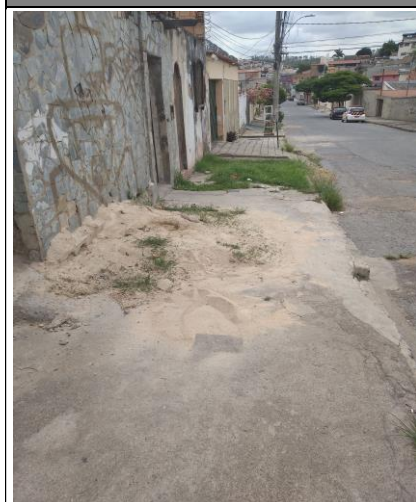
## Foto Geral

| ID | Itens Avaliados | Respostas | Nota |
|---|---|---|---|
| P_5 | Condições Gerais do Piso e meio-fio da calçada ? | Péssimo | 0 |
| P_16 | Classificação geral da calçada pelo pesquisador. | Ruim | 0 |

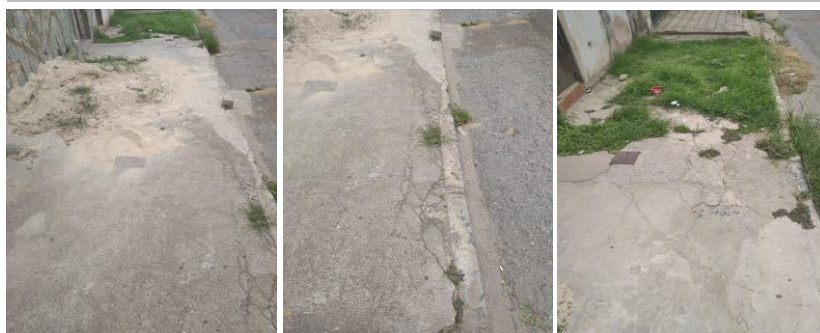
## Fotos Complementares - Detalhes do Passeio

| ID | Itens Avaliados | Respostas | Nota |
|---|---|---|---|
| P_3 | Tipo de revestimento da calçada ? | Outro | 0 |
| P_4 | Existência de Buracos ? | Poucos | 5 |
