Lote 5 - Rota: Sul

FRATAR
ENGENHARIA CONSULTIVA

Diagnóstico da Calçada		Qualidade do Serviço	
Endereço: Praça da Liberdade, 1800		67	C
Data do Registro: 02/11/2019 10:22:33			
Num. Lote CTM: 10191700005

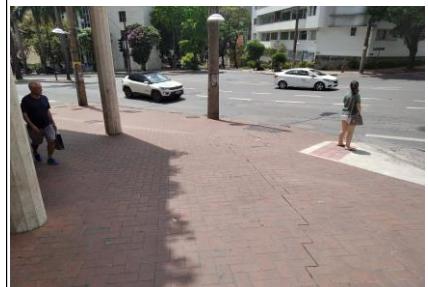
Foto Geral

ID	Itens Avaliados	Respostas	Nota
P_1	O Mobiliário urbano está dentro da faixa de serviço de 70 cm ?	Sim	-
P_2	Qual a largura livre do Passeio ?	Acima de 1.50 m	10
P_3	Tipo de revestimento da caçada ?	Ladrilho Hidráulico	0
P_4	Existencia de Buracos ?	Poucos	10
P_5	Condições Gerais do Piso e meio-fio da calçada ?	Ótimo(a)	5
P_6	Presença de desniveis ?	Médio	0
P_7	Tem rebaixamento de calçada para Pedestre ?	Sim	10
P_8	Possui piso tátil ao longo da Calçada ?	Não	-
P_9	A calçada Possui Rebaixamento de Veículos correto ?	Não	0
P_10	Existencia de altura livre menor que 2,10 m ?	Não	-
P_11	O Passeio está no padrao da SMPU ?	Não	0
P_12	A testada possui prática de estacionamento sobre o passeio ?	Não	10
P_13	Existe algum dispositivo de Drenagem sobre a calçada ?	Não	0
P_14	Existe PED em frente a testada ?	Não	-
P_15	Existe FTP em frente a testada ?	Sim	-
P_16	Classificação geral da calçada pelo pesquisador.	Ótimo(a)	5
