Diagnóstico da Calçada	Qualidade do Serviço	
<b>Endereço: Av. João Pinheiro, 19</b> <b>Data do Registro: 30/10/2019 10:49:15</b> <b>Num. Lote CTM: 10323100135</b>	<b>58</b>	<b>C</b>

# Lote 5 - Rota: Sul

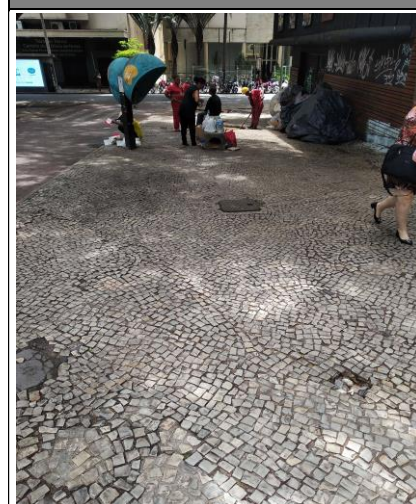
### Foto Geral

ID	Itens Avaliados	Respostas	Nota
P_1	O Mobiliário urbano está dentro da faixa de serviço de 70 cm ?	Sim	-
P_2	Qual a largura livre do Passeio ?	Acima de 1.50 m	10
P_3	Tipo de revestimento da calçada ?	Pedra Portuguesa	10
P_4	Existência de Buracos ?	Poucos	5
P_5	Condições Gerais do Piso e meio-fio da calçada ?	Regular	0
P_6	Presença de desníveis ?	Nenhum	10
P_7	Tem rebaixamento de calçada para Pedestre ?	Não	7
P_8	Possui piso tátil ao longo da Calçada ?	Não	-
P_9	A calçada Possui Rebaixamento de Veículos correto ?	Não	0
P_10	Existência de altura livre menor que 2,10 m ?	Não	-
P_11	O Passeio está no padrão da SMPU ?	Não	0
P_12	A testada possui prática de estacionamento sobre o passeio ?	Não	10
P_13	Existe algum dispositivo de Drenagem sobre a calçada ?	Não	0
P_14	Existe PED em frente a testada ?	Não	-
P_15	Existe FTP em frente a testada ?	Não	-
P_16	Classificação geral da calçada pelo pesquisador.	Ruim	0
