# Lote 1 - Rota: Padre Pedro Pinto

| Diagnóstico da Calçada | Qualidade do Serviço | |
| Endereço: Rua Padre Pedro Pinto, 1659 | 65 | C |

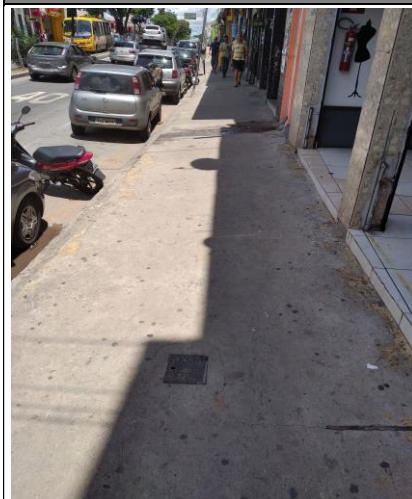
Foto Geral

| ID | Itens Avaliados | Respostas | Nota |
|---|---|---|---|
| P_6 | Presença de desníveis ? | Severo | 0 |
| P_16 | Classificação geral da calçada pelo pesquisador. | Regular | 5 |
