# Lote 3 - Rota: Leste 3

**FRATAR**  
ENGENHARIA CONSULTIVA

| Diagnóstico da Calçada | Qualidade do Serviço | |
| Endereço: Av. Andradas, 3510 | 55 | C |

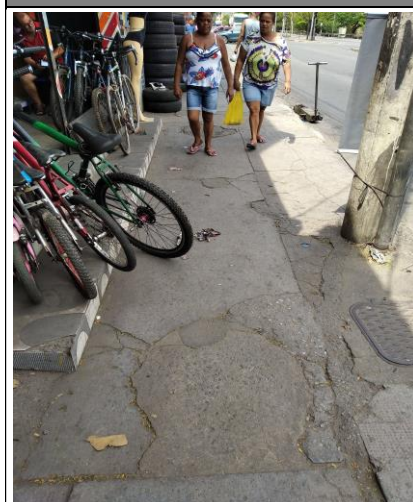
## Foto Geral

| ID | Itens Avaliados | Respostas | Nota |
|---|---|---|---|
| P_4 | Existência de Buracos ? | Poucos | 5 |
| P_5 | Condições Gerais do Piso e meio-fio da calçada ? | Regular | 5 |
| P_6 | Presença de desníveis ? | Severo | 0 |
| P_9 | A calçada Possui Rebaixamento de Veículos correto ? | Não | 0 |
| P_11 | O Passeio está no padrão da SMPU ? | Não | 0 |
| P_16 | Classificação geral da calçada pelo pesquisador. | Regular | 5 |
