# Lote 1 - Rota: Noroeste

**FRATAR**  
ENGENHARIA CONSULTIVA

| Diagnóstico da Calçada | Qualidade do Serviço | |
| Endereço: Av. Abílio Machado, 1332 | 67 | C |

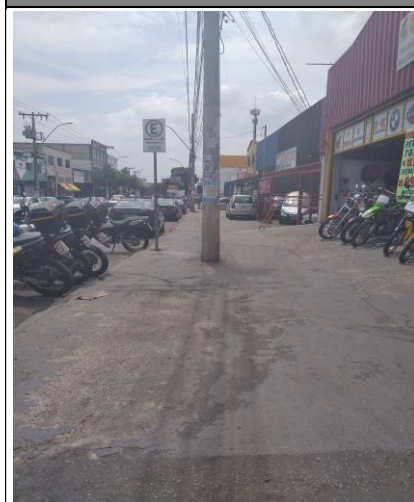
## Foto Geral

| ID | Itens Avaliados | Respostas | Nota |
|---|---|---|---|
| P_5 | Condições Gerais do Piso e meio-fio da calçada ? | Regular | 5 |
| P_6 | Presença de desníveis ? | Leve | 7 |
| P_9 | A calçada Possui Rebaixamento de Veículos correto ? | Não | 0 |
| P_11 | O Passeio está no padrão da SMPU ? | Não | 0 |
| P_16 | Classificação geral da calçada pelo pesquisador. | Regular | 5 |
