# Lote 1 - Rota: Noroeste

| Diagnóstico da Calçada | Qualidade do Serviço | |
| Endereço: Av. Brigadeiro Eduardo Gomes, 980 | 62 | C |
| Num. Lote CTM: 130107100115 | | |

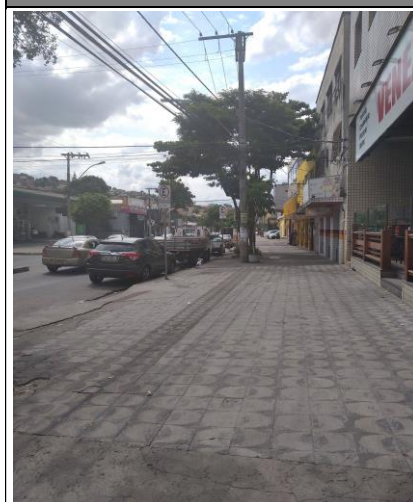
Foto Geral

| ID | Itens Avaliados | Respostas | Nota |
|---|---|---|---|
| P_4 | Existência de Buracos ? | Poucos | 5 |
| P_5 | Condições Gerais do Piso e meio-fio da calçada ? | Regular | 5 |
| P_16 | Classificação geral da calçada pelo pesquisador. | Regular | 5 |

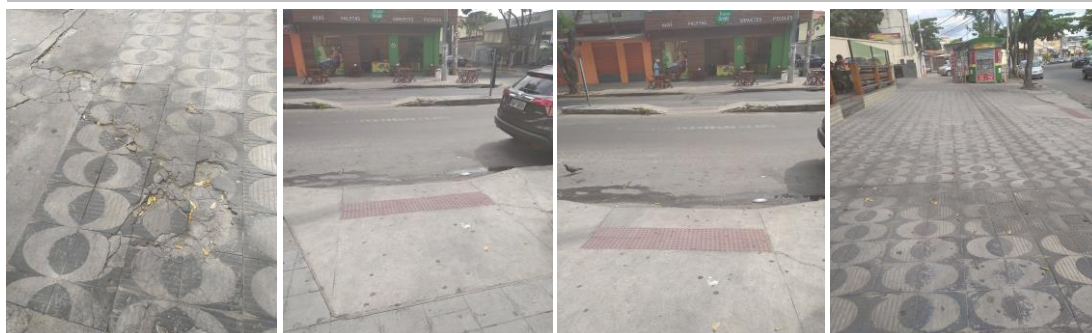
Fotos Complementares - Detalhes do Passeio

| ID | Itens Avaliados | Respostas | Nota |
|---|---|---|---|
| P_7_1_2 | Se for do Tipo 1, O rebaixo tem abas conforme a norma ? | Não | -1 |
| P_7_3 | O rebaixo possui piso tátil ? | Tem só piso de alerta | -1 |
| P_7_3_1 | O piso tátil de alerta e direcional do rebaixo está conforme a norma ? | Não | -1 |
