# Lote 5 - Rota: Sul

**FRATAR**  
ENGENHARIA CONSULTIVA

| Diagnóstico da Calçada | Qualidade do Serviço | |
| Endereço: Av. Nossa Sra. Do Carmo, s/nº | 58 | C |

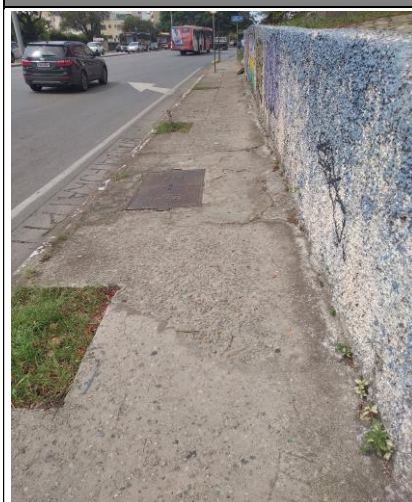
Foto Geral

| ID | Itens Avaliados | Respostas | Nota |
|---|---|---|---|
| P_4 | Existência de Buracos ? | Poucos | 5 |
| P_5 | Condições Gerais do Piso e meio-fio da calçada ? | Regular | 5 |
| P_6 | Presença de desníveis ? | Leve | 7 |
| P_16 | Classificação geral da calçada pelo pesquisador. | Regular | 5 |
