# Lote 5 - Rota: Afonso Pena

**FRATAR**  
ENGENHARIA CONSULTIVA

| Diagnóstico da Calçada | Qualidade do Serviço | |
| Endereço: Av. Afonso Pena, 952 | 78 | B |

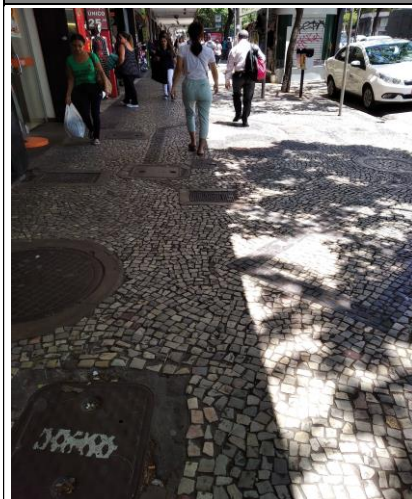
## Foto Geral

| ID | Itens Avaliados | Respostas | Nota |
|---|---|---|---|
| P_3 | Tipo de revestimento da calçada ? | Pedra Portuguesa | 8 |
| P_5 | Condições Gerais do Piso e meio-fio da calçada ? | Ótimo(a) | 10 |
| P_7 | Tem rebaixamento de calçada para Pedestre ? | Não | 7 |
| P_11 | O Passeio está no padrão da SMPU ? | Não | 0 |
| P_16 | Classificação geral da calçada pelo pesquisador. | Ótimo(a) | 10 |
