# Lote 1 - Rota: Noroeste

**FRATAR**  
ENGENHARIA CONSULTIVA

| Diagnóstico da Calçada | Qualidade do Serviço | |
| Endereço: Av. Abílio Machado, 1242 | 90 | B |

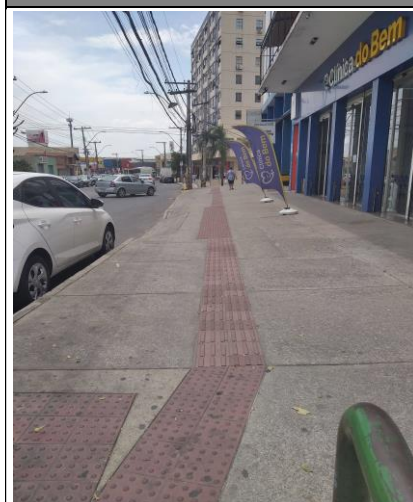
## Foto Geral

| ID | Itens Avaliados | Respostas | Nota |
|---|---|---|---|
| P_11 | O Passeio está no padrão da SMPU ? | Não | 0 |
| P_16 | Classificação geral da calçada pelo pesquisador. | Ótimo(a) | 10 |

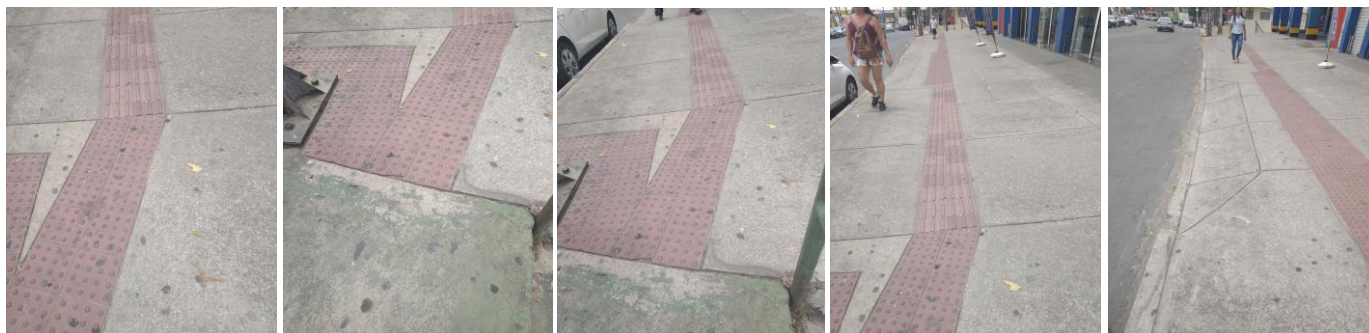
## Fotos Complementares - Detalhes do Passeio

| ID | Itens Avaliados | Respostas | Nota |
|---|---|---|---|
| P_8_1 | O piso tátil está no eixo da faixa livre ? | Não | 0 |
