# Lote 4 - Rota: Contorno

| Diagnóstico da Calçada | Qualidade do Serviço | |
| Endereço: Av.Contorno, 6873 | <b>80</b> | <b>B</b> |
| Data do Registro: 07/11/2019 16:30:26 | | |

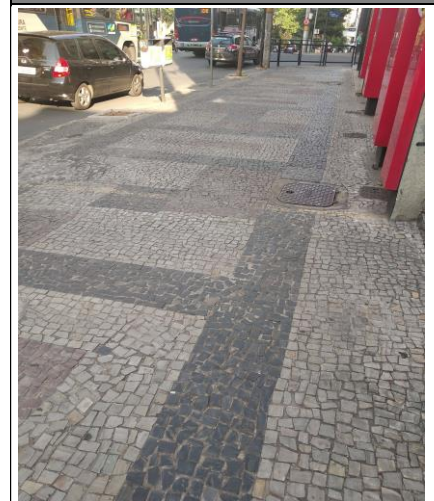
## Foto Geral

| ID | Itens Avaliados | Respostas | Nota |
|---|--|---|---|
| P_4 | Existência de Buracos ? | Poucos | 5 |
| P_5 | Condições Gerais do Piso e meio-fio da calçada ? | Ótimo(a) | 10 |
| P_11 | O Passeio está no padrão da SMPU ? | Não | 0 |
| P_16 | Classificação geral da calçada pelo pesquisador. | Ótimo(a) | 10 |
