# Lote 1 - Rota: Noroeste

**FRATAR**  
ENGENHARIA CONSULTIVA

| Diagnóstico da Calçada | Qualidade do Serviço | |
| Endereço: Av. Brigadeiro Eduardo Gomes, 1320 | 80 | B |

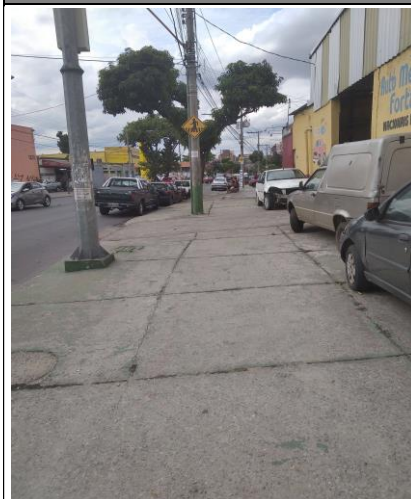
Foto Geral

| ID | Itens Avaliados | Respostas | Nota |
|---|---|---|---|
| P_5 | Condições Gerais do Piso e meio-fio da calçada ? | Regular | 5 |
| P_16 | Classificação geral da calçada pelo pesquisador. | Regular | 5 |
