# Lote 3 - Rota: Antônio Carlos II

**FRATAR**  
ENGENHARIA CONSULTIVA

| Diagnóstico da Calçada | Qualidade do Serviço | |
|---|---|---|
| Endereço: Av. Portugal, s/nº | 90 | B |
| Data do Registro: 16/11/2019 13:44:24 | | |

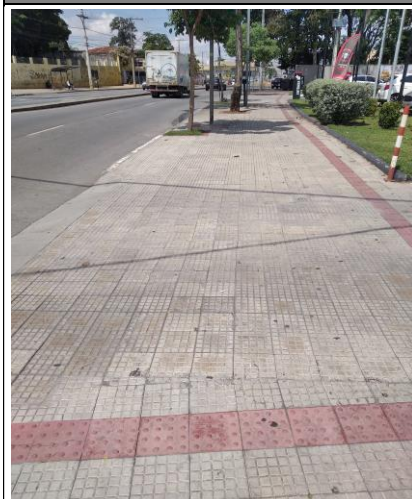
## Foto Geral

| ID | Itens Avaliados | Respostas | Nota |
|---|---|---|---|
| P_11 | O Passeio está no padrão da SMPU ? | Não | 0 |
| P_16 | Classificação geral da calçada pelo pesquisador. | Ótimo(a) | 10 |

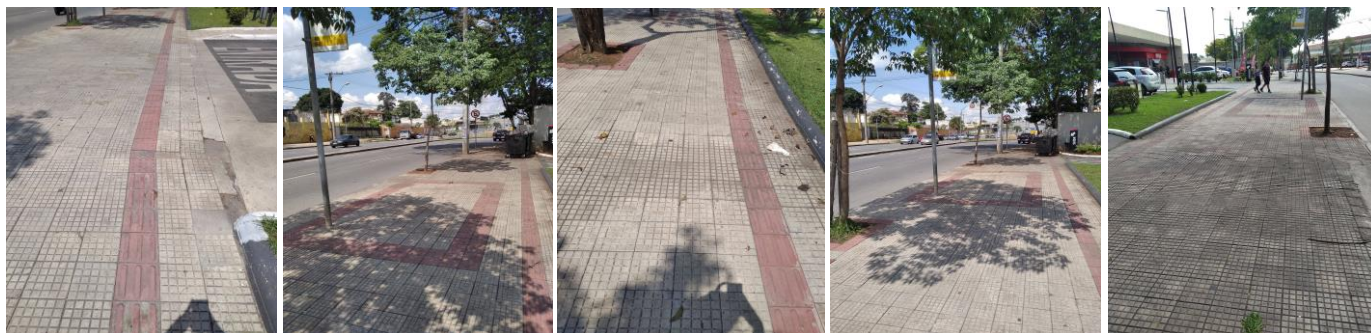
## Fotos Complementares - Detalhes do Passeio

| ID | Itens Avaliados | Respostas | Nota |
|---|---|---|---|
| P_8_1 | O piso tátil está no eixo da faixa livre ? | Não | 0 |
| P_8_6 | Tem piso tátil em pontos de ônibus conforme a norma? | Não | 0 |
