# Lote 4 - Rota: Contorno

| Diagnóstico da Calçada | Qualidade do Serviço | |
| Endereço: Av.Contorno, 9903 | 85 | B |
| Num. Lote CTM: 20179000335 | | |

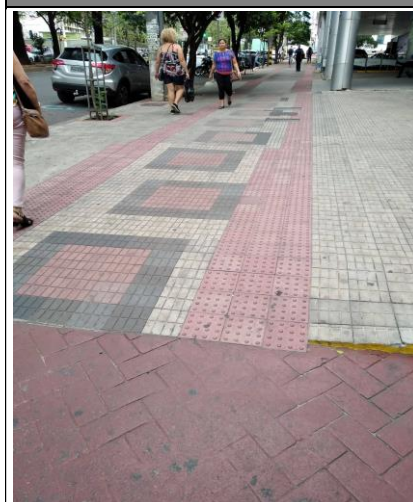
## Foto Geral

| ID | Itens Avaliados | Respostas | Nota |
|---|---|---|---|
| P_6 | Presença de desníveis ? | Severo | 0 |
| P_16 | Classificação geral da calçada pelo pesquisador. | Ótimo(a) | 10 |
