# Lote 1 - Rota: Padre Pedro Pinto

**FRATAR**  
ENGENHARIA CONSULTIVA

| Diagnóstico da Calçada | Qualidade do Serviço | |
| Endereço: Rua Padre Pedro Pinto, s/nº | 52 | C |

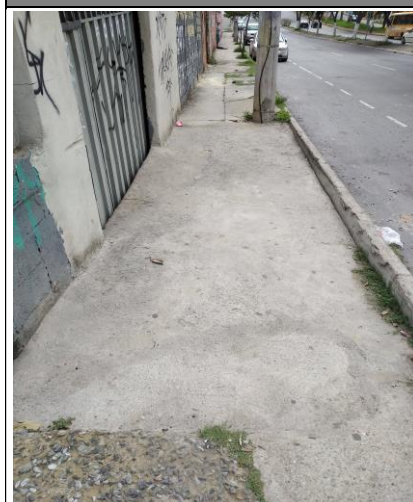
## Foto Geral

| ID | Itens Avaliados | Respostas | Nota |
|---|---|---|---|
| P_5 | Condições Gerais do Piso e meio-fio da calçada ? | Péssimo | 0 |
| P_16 | Classificação geral da calçada pelo pesquisador. | Ruim | 0 |

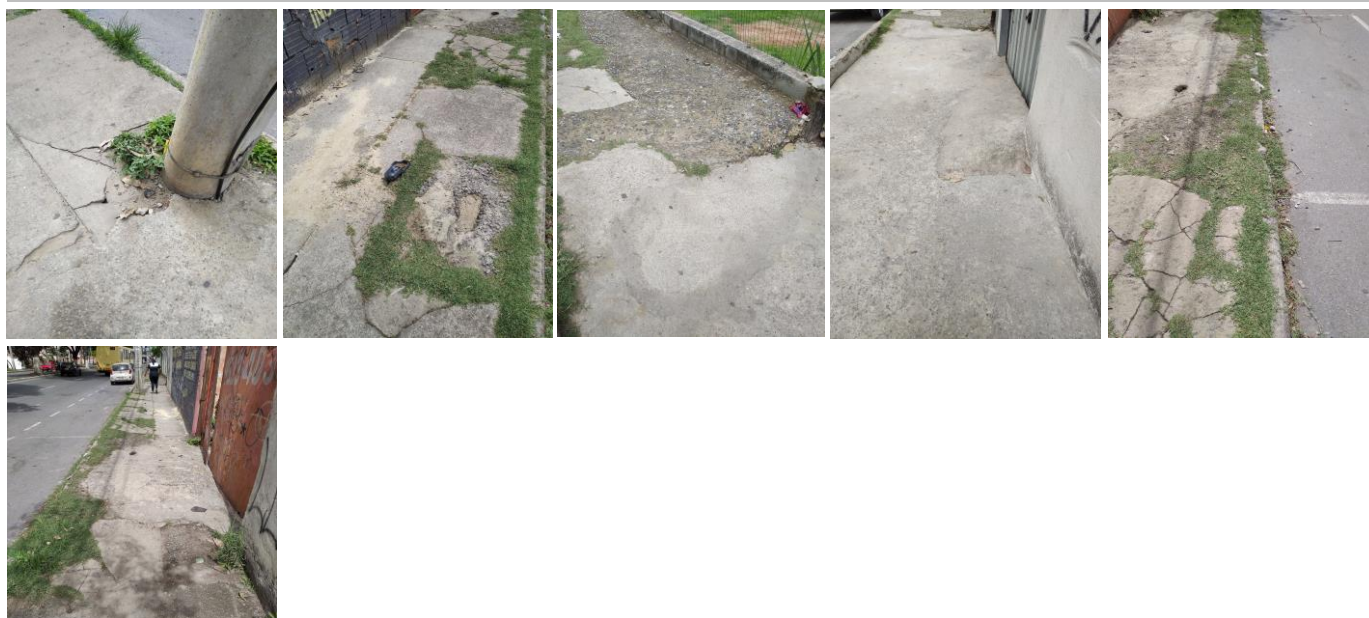
## Fotos Complementares - Detalhes do Passeio

| ID | Itens Avaliados | Respostas | Nota |
|---|---|---|---|
| P_4 | Existência de Buracos ? | Poucos | 5 |
| P_6 | Presença de desníveis ? | Leve | 7 |
