# Lote 4 - Rota: Raja Gabáglia

**FRATAR**  
ENGENHARIA CONSULTIVA

| Diagnóstico da Calçada | Qualidade do Serviço | |
| Endereço: Rua Santos Barreto, 35 | 42 | D |

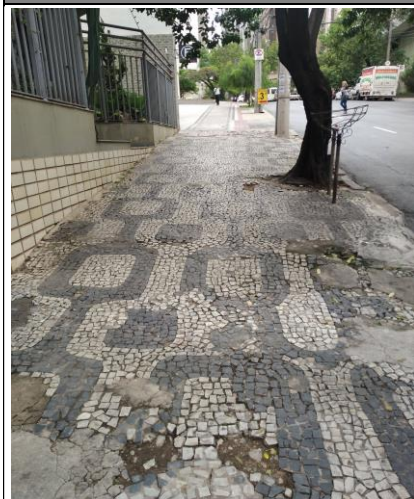
Foto Geral

| ID | Itens Avaliados | Respostas | Nota |
|---|---|---|---|
| P_4 | Existência de Buracos ? | Poucos | 5 |
| P_5 | Condições Gerais do Piso e meio-fio da calçada ? | Péssimo | 5 |
| P_6 | Presença de desníveis ? | Leve | 7 |
| P_16 | Classificação geral da calçada pelo pesquisador. | Ruim | 5 |
